AVALIAÇÃO AMBIENTAL E INDICAÇÃO DE MEDIDAS MITIGADORAS PARA A NASCENTE DO CÓRREGO MUTUCA, GURUPI-TO

Nathana Gomes Cardoso Neres¹, Patrícia Aparecida Souza², André Ferreira dos Santos², Marcos Giongo², Lívia Nayanne Lemos Barbosa¹

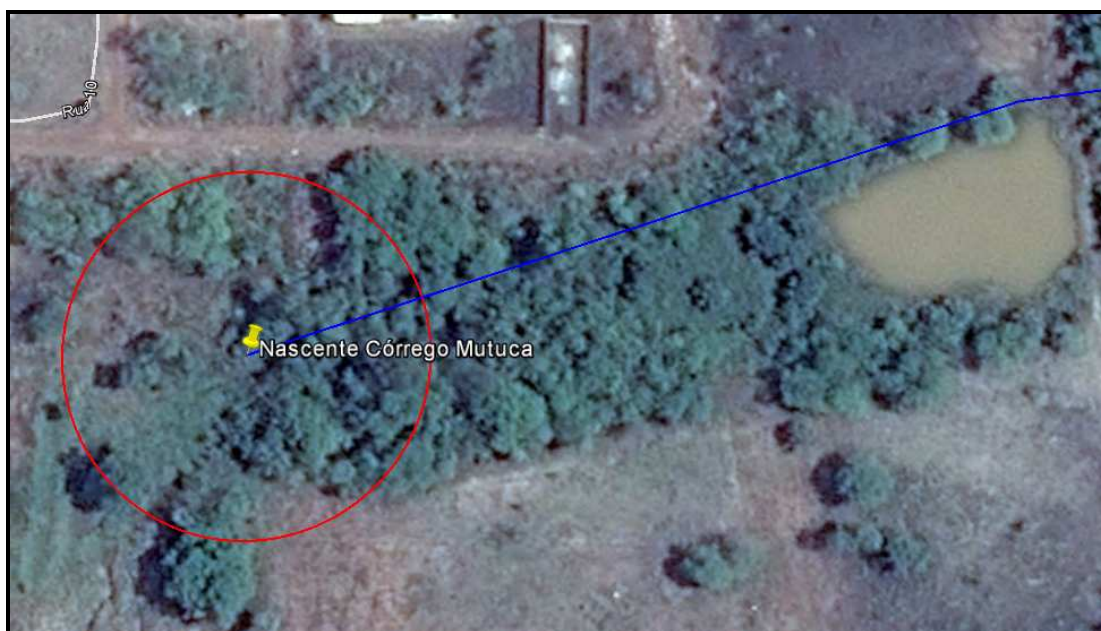
Para a coleta de dados foi utilizado receptor móvel de sistema de posicionamento global (GPS), fita métrica, câmera fotográfica e caderno para anotações. As coordenadas geográficas foram Latitude: 11°43'58.2" S e Longitude: 48°29'52.4" W. O olho d'água possui aproximadamente 2 metros de profundidade por 6 metros de largura e raio de 50 metros de área de preservação permanente, totalizando 0,7853 hectares, delimitada na cor vermelha na figura 01.

FIGURA 01: Delimitação da Área de Preservação Permanente da Nascente do Córrego Mutuca e localização da respectiva Nascente.

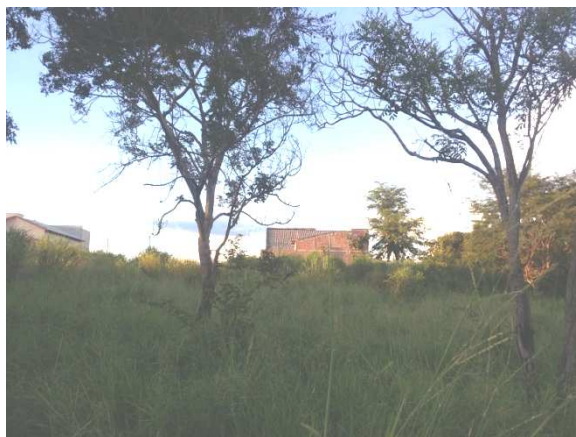
O desmatamento, impacto ambiental de ordem direta, tem consequências negativas tanto para o solo, quanto para a água e à fauna. Com a retirada da vegetação natural, o solo fica exposto e frágil, afetando a proteção natural fornecida pela cobertura vegetal, tendo como principal consequência a desestruturação do solo e diminuição da serrapilheira (Figura 03).

FIGURA 03: Área com pouca vegetação nativa, devido ao desmatamento.

As medidas mitigadoras de caráter corretivo que podem ser utilizadas para a recuperação desta área são: a realização de um plano para recuperação da área degradada, o isolamento da área e utilização de barreiras físicas para conter o assoreamento, a capina para controlar as espécies exóticas, auxiliando a regeneração natural em áreas que possuem resiliência; o plantio de mudas nativas

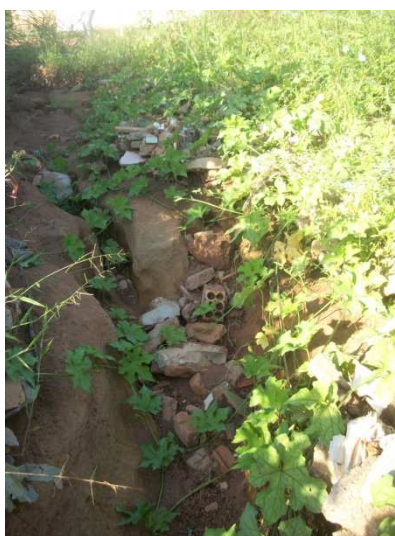
A erosão do solo encontrada na área de estudo foi do tipo de erosão em voçorocas, ocasionada pelo transporte do solo, pela água ou pelo vento, devido o solo estar descoberto. RIBEIRO (2012) relata que “os impactos no solo interferem negativamente em todas as suas características (físico-químicas e biológicas)”. A remoção das camadas superficiais expõe áreas mais frágeis do solo, eliminando a proteção natural fornecida pela matéria orgânica e pela vegetação. Como consequência, toda a dinâmica acaba sendo alterada, com perda da qualidade e perda física das partículas do solo, ocasionando erosão (Figura 04).

FIGURA 04: Erosão em voçorocas.

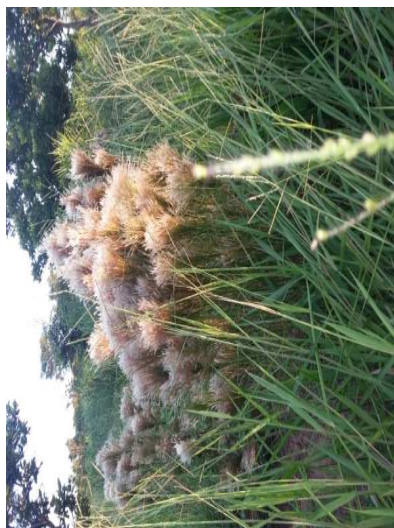
O recuo da fauna é consequência da retirada da vegetação nativa, diminuindo a fonte de alimentos e locais para abrigo, o que resulta na diminuição da dispersão zocórica das sementes e dificulta a regeneração natural. O assoreamento do curso d'água, com a retirada da cobertura vegetal as partículas de solo são arrastadas para o corpo hídrico, ocasionando o assoreamento do Córrego. A presença de espécies exóticas invasoras atrapalha na germinação das espécies nativas, por estarem competindo com elas (Figura 05).

FIGURA 05: Presença de espécies exóticas invasoras.

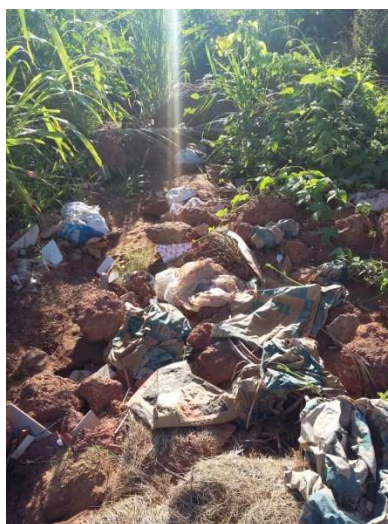
A contaminação do corpo hídrico é consequência da disposição indevida de resíduos sólidos próximo a nascente. Esses resíduos são arrastados pelas enxurradas até a nascente, ocasionando a poluição da água (Figura 06).

FIGURA 06: Resíduos sólidos depositados próximo a nascente.
